**ENERGIATÕHUSUSE  
PARANDAMISE VÕIMALUSED  
VÕRU LINNA  
MILJÖÖVÄÄRTUSLIKE  
HOONETE NÄITEL**

**LÕPUTÖÖ**

Lõputöö koostatakse teadusarendusprogrammi LIFE IP BuildEST Võru renoveerimise õpilabori raames.

Lõputöö eesmärk on uurida muinsuskaitse erinõuetega eramute ja väiksemate kortermajade energiatõhususe parandamise võimalusi. Seejuures uuritakse, kas ja kuidas on võimalik saavutada soojuskadude vähenemine vähemalt 60% ja vähemalt C energiatõhususklassi saavutamine.

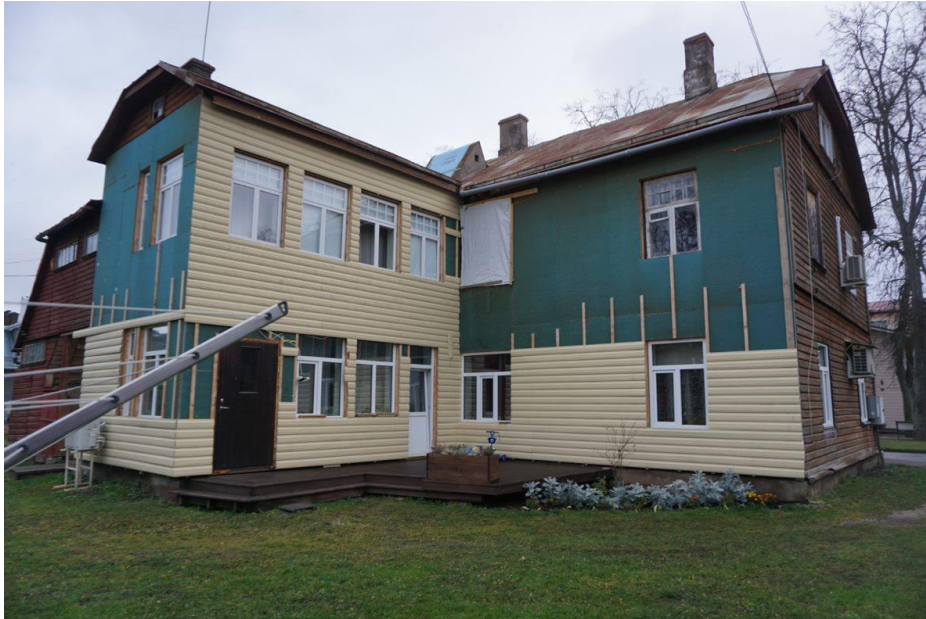
Foto 18. Katariina allee 4b hoovipoolne külg, renoveeritav seiniosa [18]

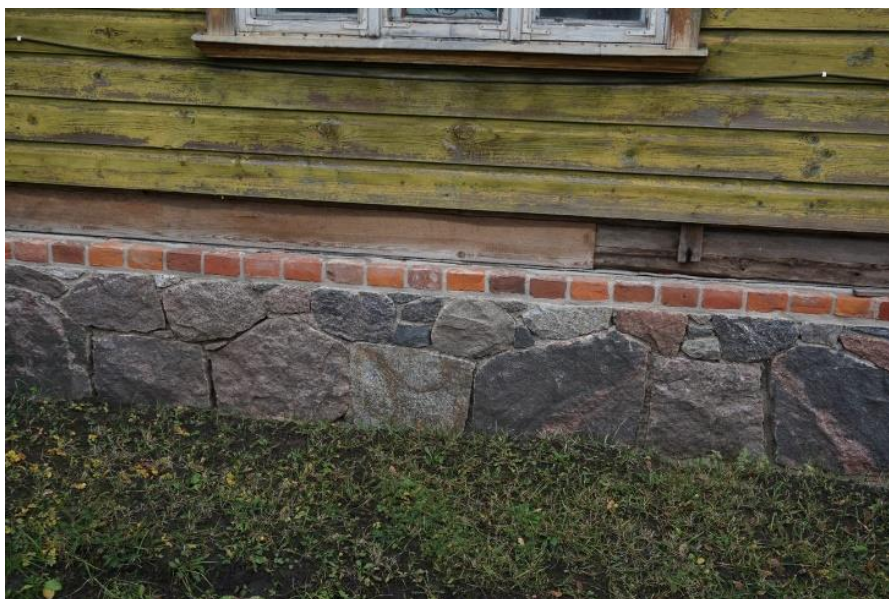
Foto 28. Katariina allée 9 uutest kividest vundament [18]
